# Fenomeni franosi nel territorio di Roma Capitale Inventario e casi di studio

Marco Amanti

Direttore del Dipartimento per il Servizio Geologico d'Italia

# PROGETTO FRANE ROMA

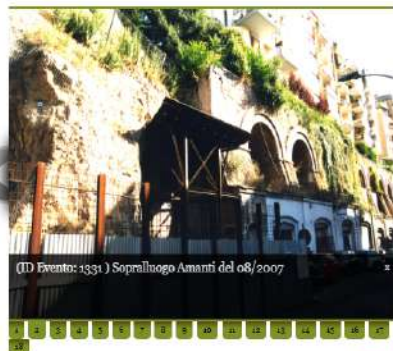
■ ID FRANA: F225

■ DESCRIZIONE: L'area in esame è costituita da un fronte tufaceo (Tufo Lionato), di origine antropica, che si sviluppa lungo la via di Ponziano e G. Parrasio. Mentre nel settore di via di Ponziano il costone è protetto e nascosto da strutture di sostegno in mattoni, che sostengono le sovrastanti abitazioni di via Traversera, in corrispondenza di via G. Parrasio il fronte tufaceo è esposto per una lunghezza di circa 60 m e un'altezza di circa 8-9 m si presenta con andamento sub-verticale, in asse decisamente lapideo, di colore rossastro, ed è attraversato da numerose discontinuità di affrondimento con andamento prevalentemente verticale, alcune delle quali buanti. Sul settore di monte affiora una differita unità proclivale, sovrastante alla prima (probabilmente riferibile alle Roccolenelle), e la relativa coltre detritica. La scarpata è stata oggetto di vari dissesti nel tempo che si sono concretizzati in distacchi e crolli di porzioni decimetriche di tufo. Su di essa sono state eseguite opere di sistemazione, con chiodature e reti. A monte è presente un fabbricato su via Traversera, che dista circa 20 metri dal ciglio della scarpata, ma presenta anche corpi di fabbrica, ad 1 piano, distanti non più di 4-5 m dal ciglio stesso. Di notevole interesse, anche in merito alla stabilità complessiva del settore, è la presenza su via G. Parrasio di due ingressi ad una rete caveale, scavati in passato per l'estrazione di blocchetti di tufo con metodologie di scavo a camera e pilastro, che è stata utilizzata in tempi recenti per attività economiche prevalentemente artigianali.

■ TIPO MOVIMENTO: crollo/ribaltamento

| ID Evento | Data Evento | | | Periodo Evento | | Data Sopraluogo | | | Descrizione | Altre Fonti |
|---|---|---|---|---|---|---|---|---|---|---|
| 9046 | -- | 3 | 2002 | -- | -- | -- | 5 | 2002 | Un limitato fenomeno di crollo di detriti è avvenuto nel marzo 2002, con conseguente messa in posto di transenne mobili da parte del Municipio. | Sopraluogo ODG LAZIO |
| 9047 | 10 | 8 | 2002 | -- | -- | -- | 10 | 2002 | L'evento maggiore si è verificato il 10 agosto 2002 con crollo di pezzature maggiori di tufo e di detriti presenti al di sopra del ciglio della scarpata, che ha causato danni sulle automobili parcheggiate. Tale dissesto ha determinato la chiusura di metà corsia di via G. Parrasio con isolamento stabile della zona a rischio da parte del Municipio. La strada è rimasta parzialmente chiusa per circa 3-4 anni. Nel sopraluogo dell'ottobre 2002 si sono evidenziati numerosi indizi di instabilità dalle proclività e relativi coltri detritiche prospicienti il ciglio della scarpata; in particolare si sono evidenziate alcune strutture poco efficaci a sostegno dei suddetti detriti immediatamente a valle del manufatto ad 1 piano adiacente il fabbricato di via Traversera. | Sopraluogo ODG LAZIO |
| 9048 | -- | 3 | 2013 | -- | -- | 9 | 7 | 2013 | Al momento del sopraluogo (luglio 2013) si sono evidenziate, nonostante l'aumento della sicurezza offerta dalla rete chiodata, alcune situazioni di ulteriore potenziale distacco di elementi tufacei in corrispondenza delle volte degli accessi alla rete caveale non ben protetta dalla rete; inoltre le barre metalliche che sorreggono le reti lungo il ciglio, appaiono non ben ancorate alle rocce. Sono segnalati (comunicazioni orali) alcuni distacchi, avvenuti nel marzo 2013, di una porzione d'angolo del perimetro di sostegno in mattoni; al momento del sopraluogo tale struttura appare sicuramente soggetta a facili distacchi e crolli di porzioni di muro. Dal sopraluogo nella rete caveale non si sono evidenziate indizi di instabilità. La Proprietà è intervenuta con un preciso rilievo della rete stessa ed una successiva messa in sicurezza delle cavità (chiusura delle fessure, risanamento e miglioramento statico delle vecchie murature e messa in opera di nuove strutture di sostegno, chiodature in calce, ecc.), con una modalità operativa rispettosa anche del valore storico di tali ambienti. La rete si sviluppa con vari ambienti a con altezza media di circa 4-5 m all'interno sono presenti i pali di fondazione, rivestiti in acciaio, del fabbricato sovrastante. Sono inoltre presenti dei paramassi murari che isolano l'ambiente di lavoro dalla galleria che proseguono sicuramente verso l'interno e delle quali non si hanno dati circa le loro condizioni statiche. | Sopraluogo ODG LAZIO |

| ID Evento | Data Evento | | | Periodo Evento | | Data Sopraluogo | | | Descrizione | Altre Fonti |
|---|---|---|---|---|---|---|---|---|---|---|
| 1331 | -- | -- | -- | -- | -- | -- | 8 | 2007 | Nel 2005 il Municipio ha appaltato lavori di messa in sicurezza, consistenti nella messa in opera di una rete chiodata paramassi sulle porzioni tufacee subverticali e di una struttura a rete sostenuta da barre metalliche posta al ciglio della scarpata, a protezione di distacchi della sovrastante coltre detritica. La parete tufacea risultava in fase di sistemazione alla data del sopraluogo (agosto 2007). | Sopraluogo ISPRA |

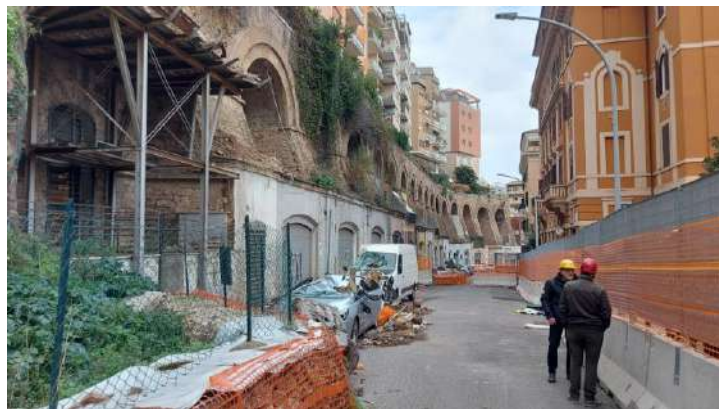
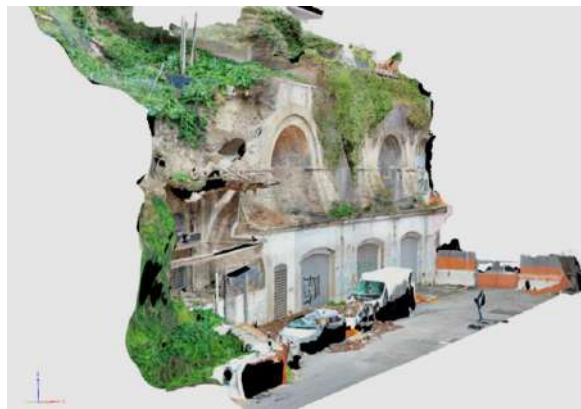
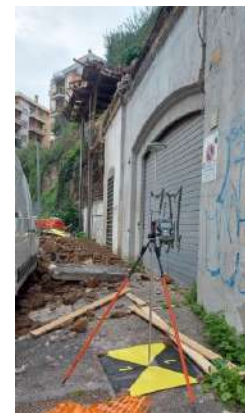
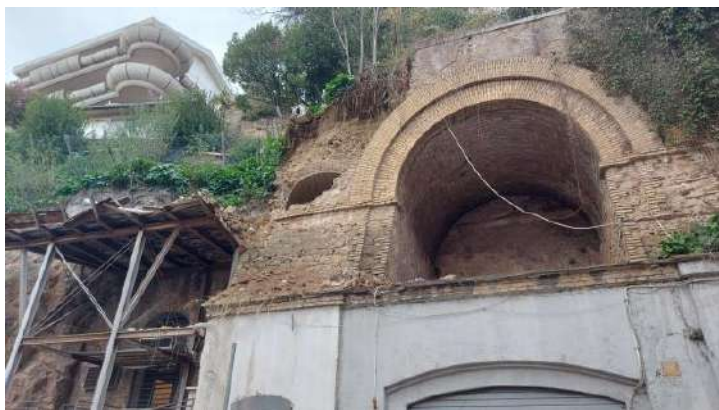
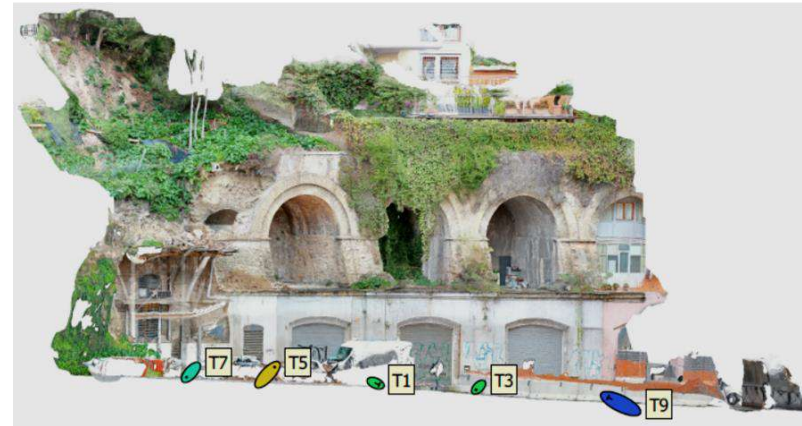
# Dissesto di Via Ponziano (dicembre 2023) - Sopralluogo e rilievo fotogrammetrico da drone

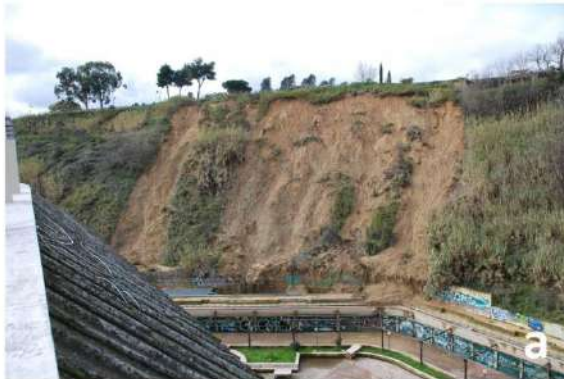
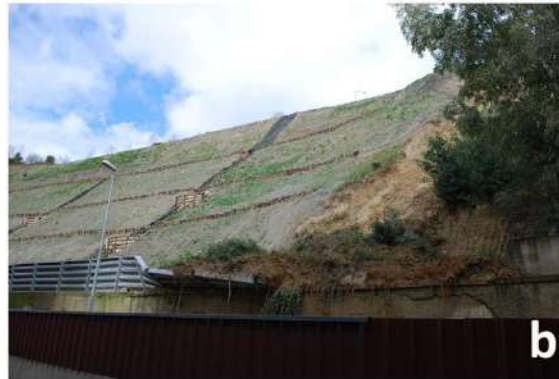
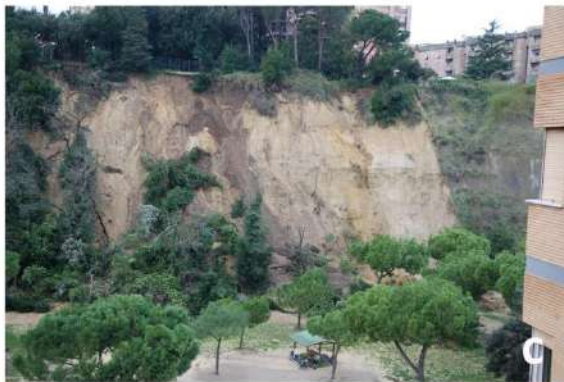
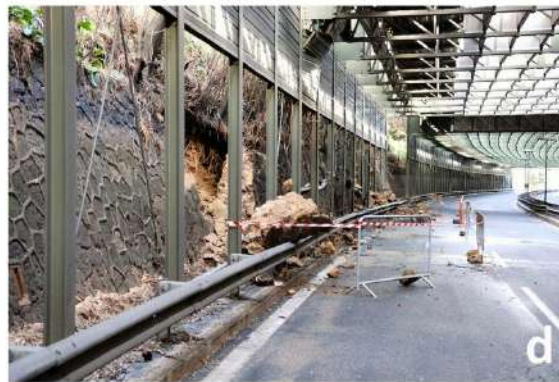
- a) **Via Pietro De Cristofaro**, frana sul versante orientale di Monte Ciocchi, con danni su un complesso di garage;
- b) Parte del versante sovrastante **Via A. Labriola** interessato da uno scivolamento superficiale, al margine orientale dell'intervento di sistemazione del versante;
- c) **Via Umberto Moricca**, ampio fronte di frana nel Parco Giovanni Paolo I;
- d) **Via Olimpica**, tra Cassia e Galleria Giovanni XXIII, frana che ha interessato il muro di contenimento del versante, posto a protezione della strada, per un tratto di 50 m.

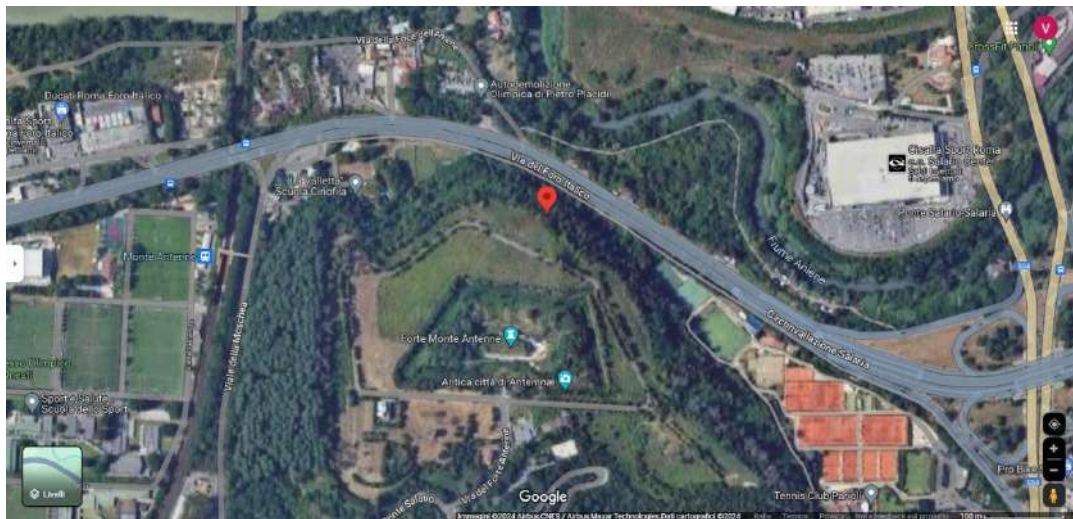
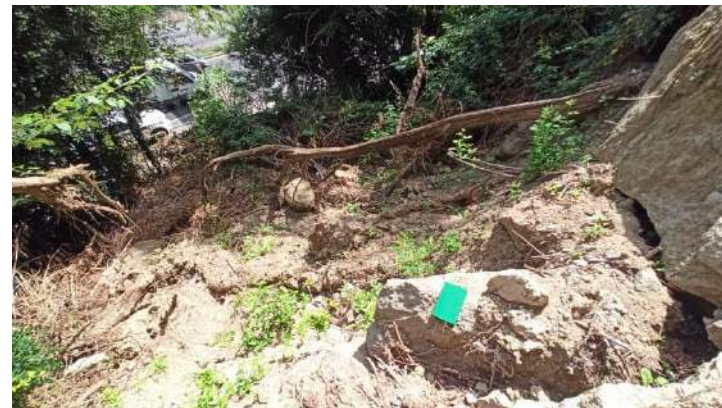
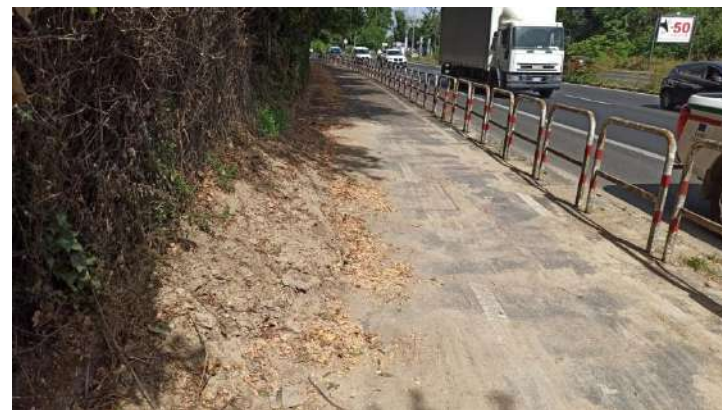
## Località Forte Monte Antenne - Giugno 2023

Movimento franoso superficiale con riversamento parziale di terreno sciolto sulla pista ciclopeditonale di via del Foro Italico.

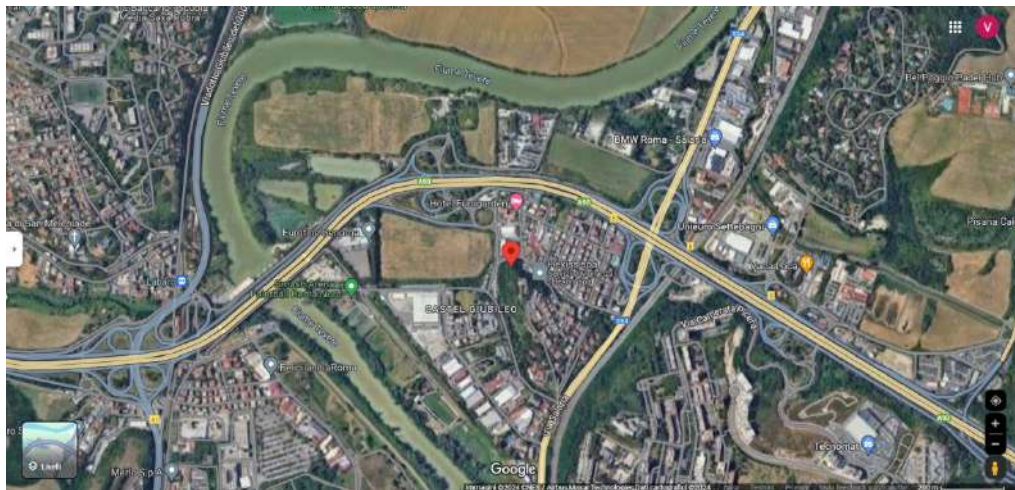
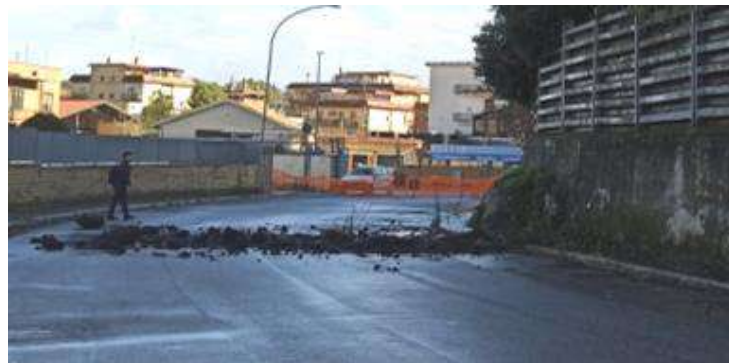
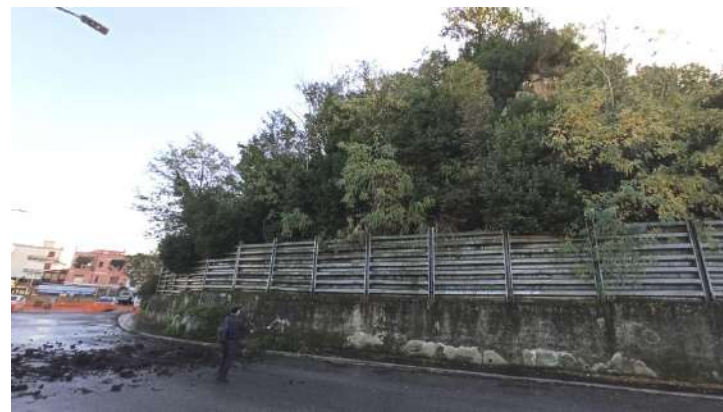
## Via di Grottazzolina - Novembre 2023

Il fenomeno ha interessato sia blocchi tufacei sia una porzione dei terreni sciolti presenti lungo il pendio, con parziale invasione della strada sottostante (via di Grottazzolina), che è stata conseguentemente chiusa al traffico.
